**PREFEITURA MUNICIPAL DE GALVÃO  
ESTADO DE SANTA CATARINA**

**MEMORIAL DESCRITIVO**  
**Reforma Ponte Rio Saudades**

**Setembro 2015**

**Obra:** Reforma da Ponte sobre o Rio Saudades

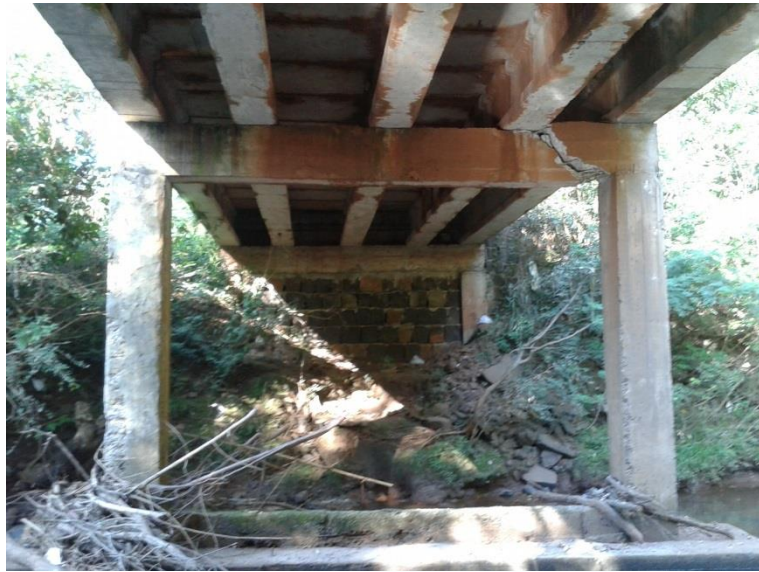
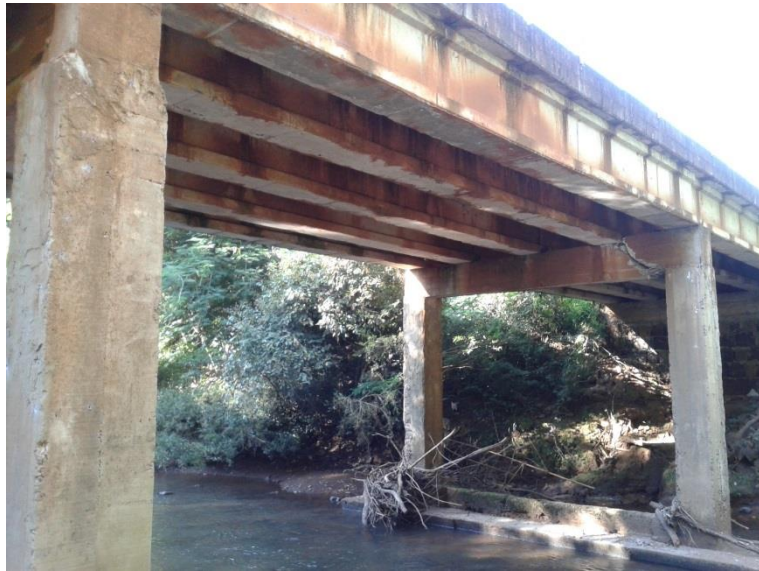
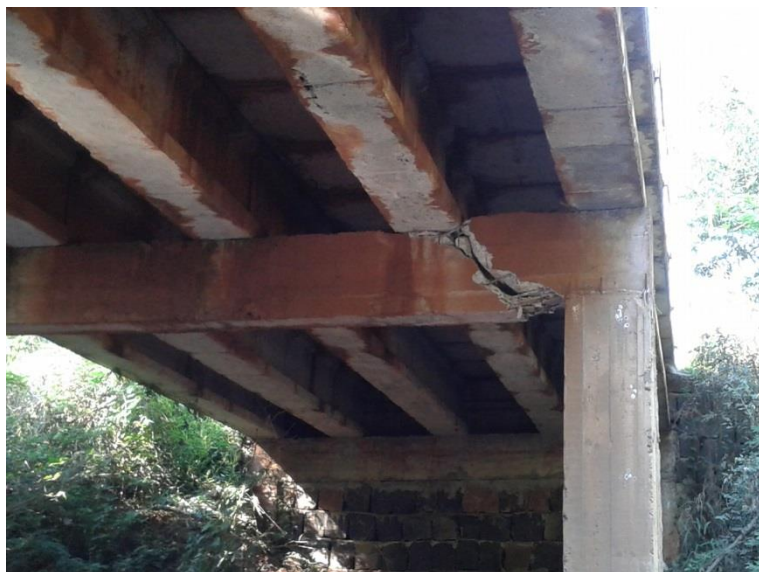
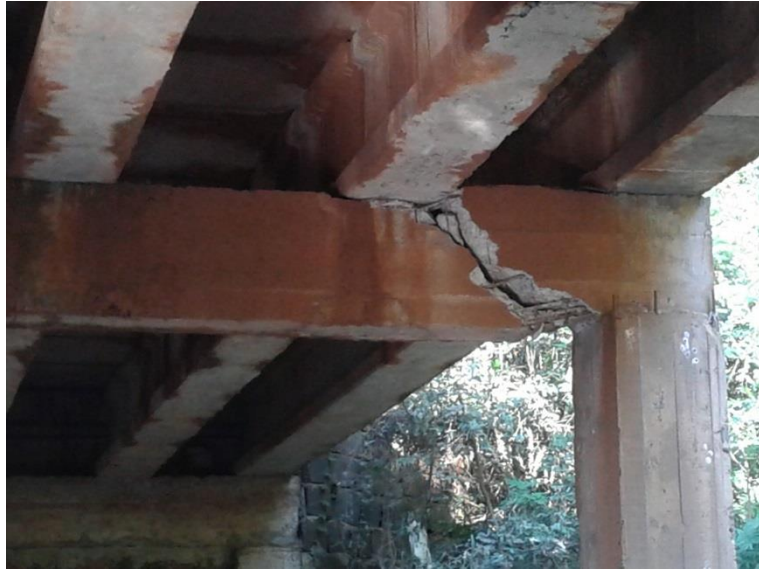
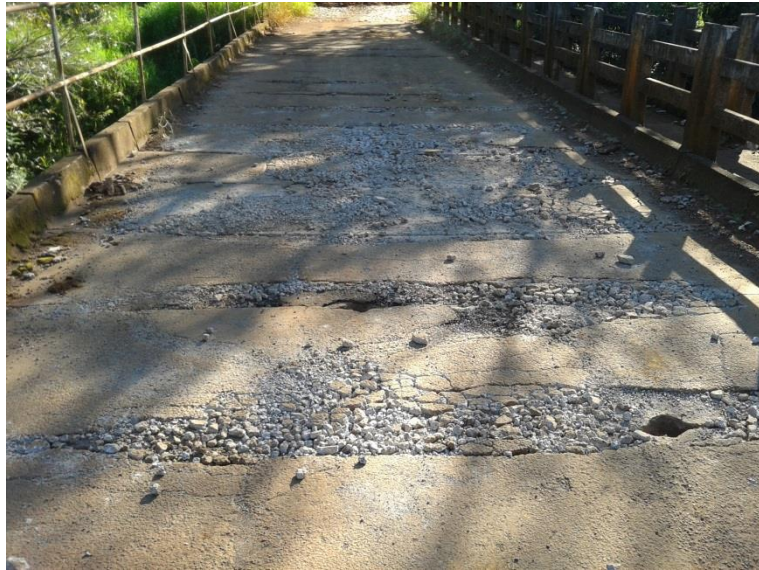
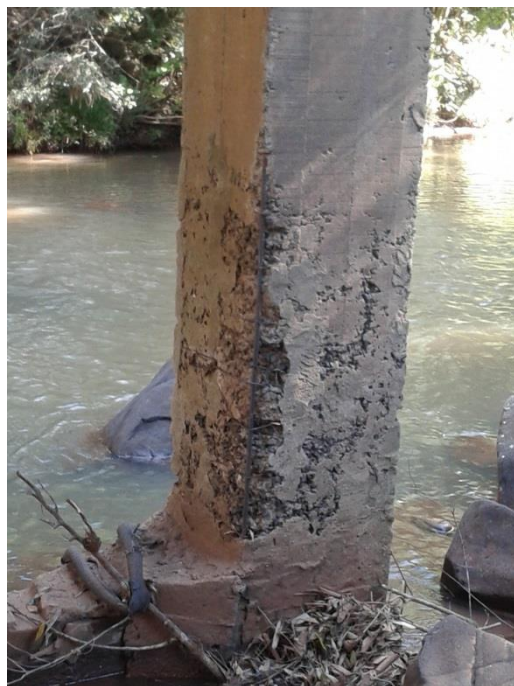
# ANEXO I

A reforma da Ponte do Rio Saudades se faz necessária devido ao surgimento de problemas estruturais, o que levou a sua interdição. Trata-se do rompimento de uma das vigas de sustentação da estrutura (fotos Anexo I). A provável causa do rompimento é a sobrecarga, decorrente do peso da estrutura superior e do tráfego de veículos pesados no local.

Através de vistorias realizadas no local, constatou-se que a obra executada originalmente encontra-se em desacordo com seu projeto, além de aparentar não ter sido construída com boas técnicas e materiais de primeira qualidade, fatores que podem ter contribuído, diretamente, para a ruptura da estrutura, considerando que a obra é relativamente nova, com cerca de nove anos de utilização.

Será construído pilar de sustentação para a viga que rompeu, conforme croqui no Anexo II. A execução do pilar deverá ser feita com a suspensão da viga rompida (macaco hidráulico), a fim de corrigir o nível desta estrutura. As fôrmas serão de tábua de madeira de 2ª qualidade. O pilar terá dimensões de 40 x 60 cm, com altura de 3,50 m, concreto traço 1:2:4 (cimento, areia e brita), armadura de aço CA-50, com 10 barras de 20,0 mm e estribos de 8,0 mm a cada 20 cm (detalhamento Anexo II).

Será executado reparo na viga que se rompeu, a qual se encontra com a armadura exposta na região da ruptura. Para tanto, será efetuada a correção do nível da viga através de suspensão da mesma (macaco hidráulico) para construção do pilar de reforço da estrutura. Após será executado o preenchimento da viga, no local em que ocorreu o problema, com argamassa polimérica bicomponente específica para reparos estruturais (ou material semelhante).

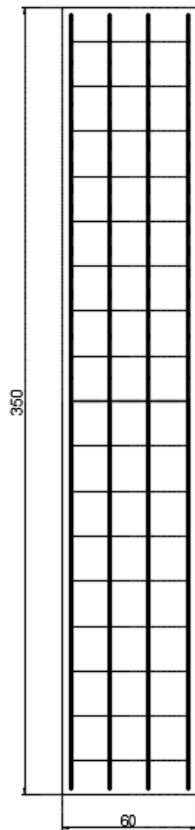
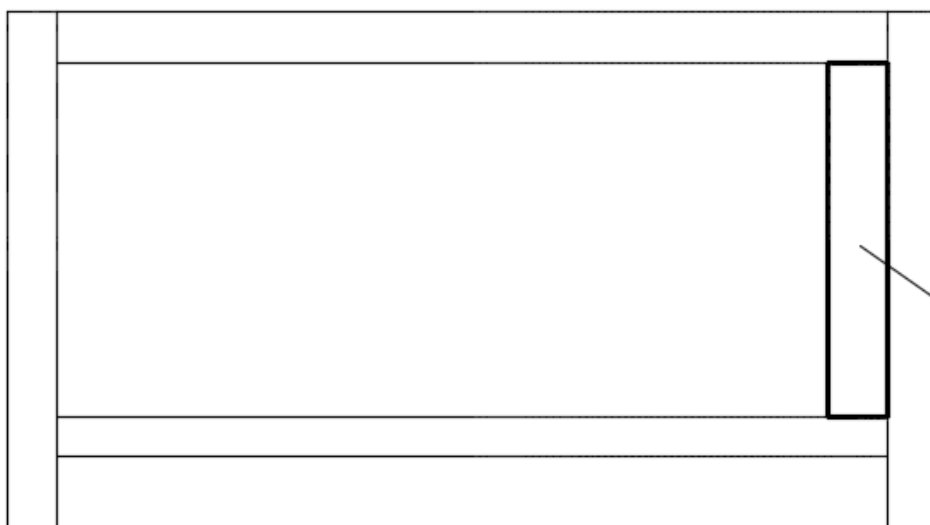
## ANEXO II

estribos  $\varnothing$  8,0 mm cada 20 cm

10  $\varnothing$  2,0 mm (3/4 ")

Pilar a ser construído
