**ÁREA A SER CALÇADA TRECHO - 01**  
**Lª SAUDADINHA**  
**11.102,58m²**

Referência: PROJETO ARQUITETÔNICO  
 Calçamento com Pedras Irregulares

Proprietário: Prefeitura Municipal de Galvão - SC  
 Local: Linha Saudadinha Galvão - SC

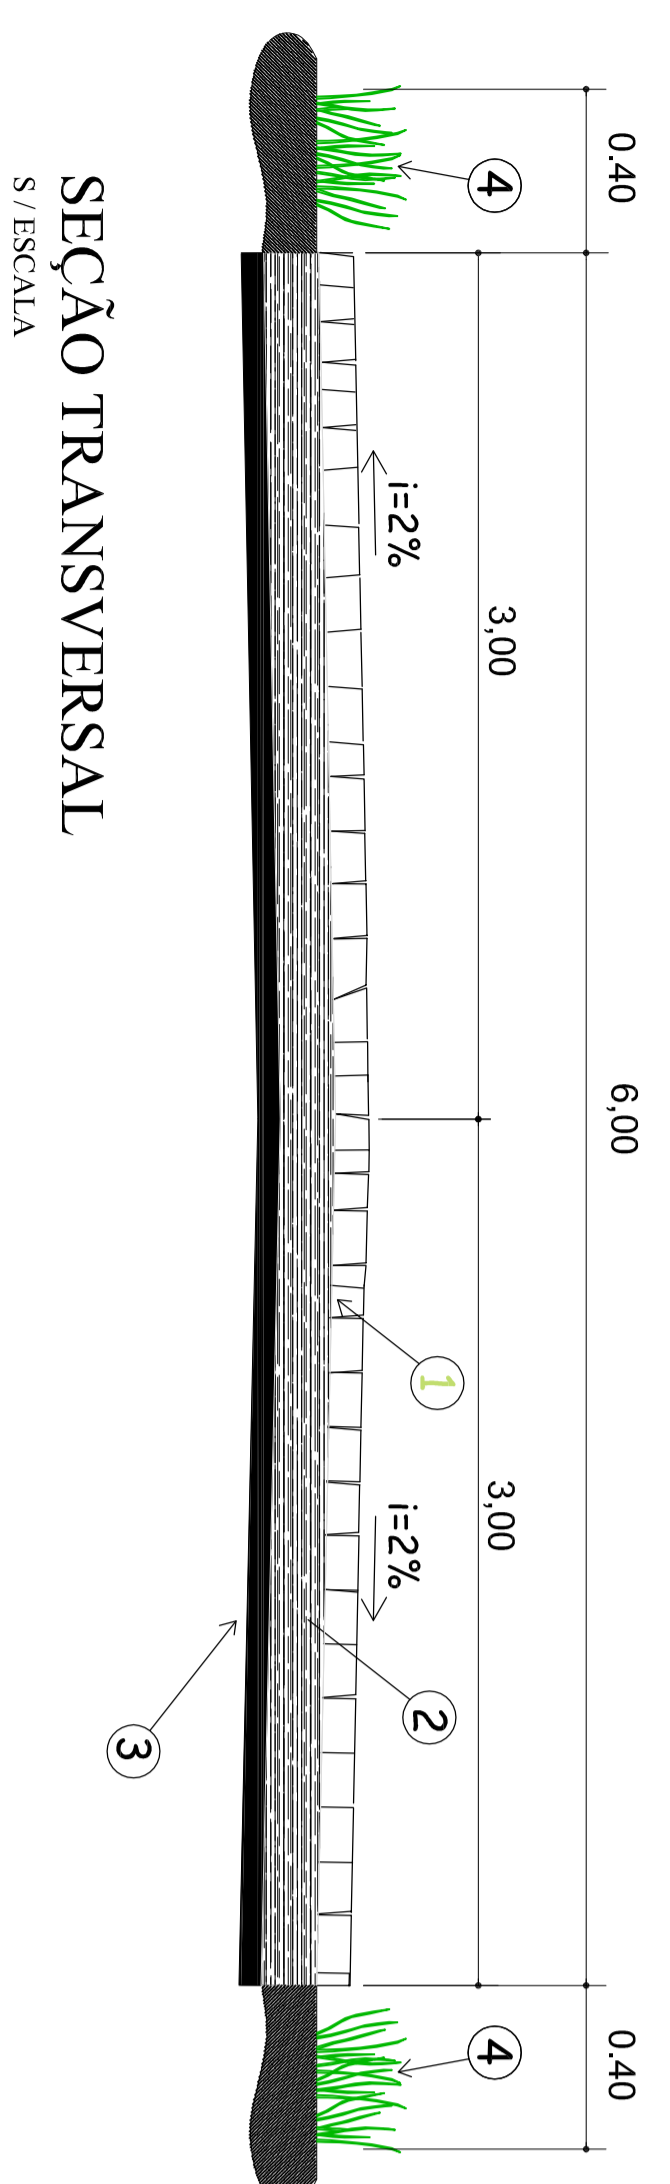
- 01 - Pavimentação com Pedras Irregulares
- 02 - Colchão de Areia
- 03 - Solo Compactado
- 04 - Conexão Com Evas Cidreiras

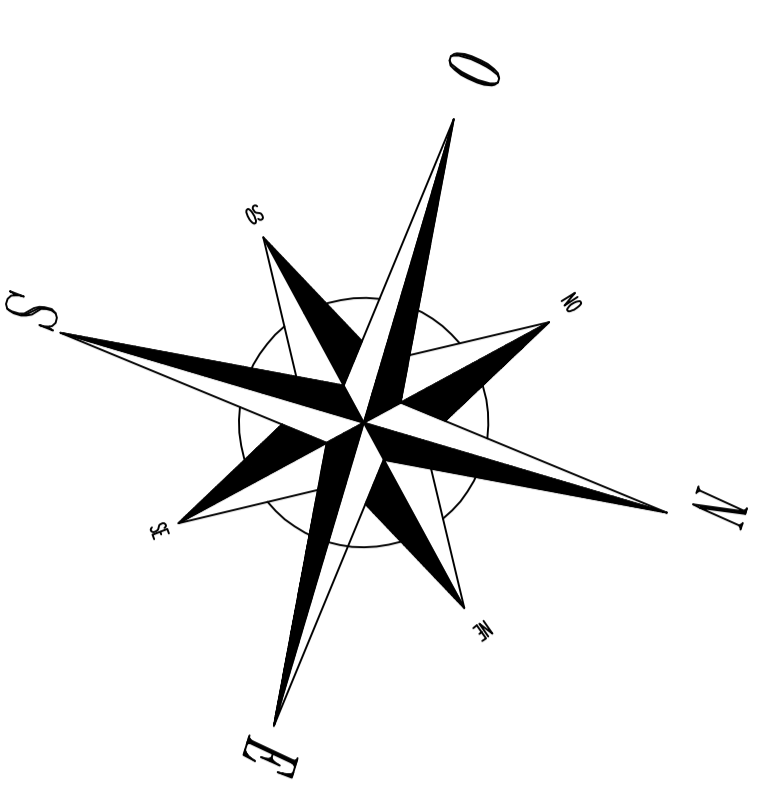
**CALÇAMENTO COM PEDRAS IRREGULARES**  
 TRECHO 01 - Lª SAUDADINHA  
 ESCALA 1 / 1.000

Início Calçamento

Fim Calçamento
